SERVIZIO INFORMAZIONE

La frizione non si disinnesta completamente durante le manovre

Costruttore: Mercedes-Benz

Modelli: Actros MP 2 (2003 - 2008)
Actros MP 3 (2008 -)

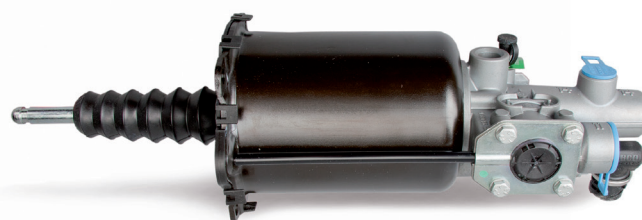
Figura 1: verificare il numero di articolo del ripetitore della frizione

Nei modelli sopra citati è possibile che la frizione non si disinnesta completamente durante le manovre. Il malfunzionamento può essere imputato ad una imprecisa regolazione della frizione o al ripetitore della frizione obsoleto. Per una riparazione professionale si consiglia la seguente procedura:

- Sostituire il ripetitore della frizione con articolo OE N.: 000 250 0062 con il componente articolo OE N.: 000 250 0562. Sostituire l'articolo Wabco N.: 9701500020 con l'articolo N.: 9701500010
- La procedura di regolazione è all'interno della SI 0054

- Eseguire la procedura principale di apprendimento del comando del cambio secondo le indicazioni del costruttore del veicolo
- Se è stata montata una frizione a due dischi, correggere la regolazione del parametro 1 nel comando del cambio e l'usura della frizione nel parametro 3 secondo le indicazioni del costruttore del veicolo

Qualora, nonostante tutte le misure adottate, il guasto fosse ancora presente, sostituire la frizione.
