Diagnostica dei danni alla frizione

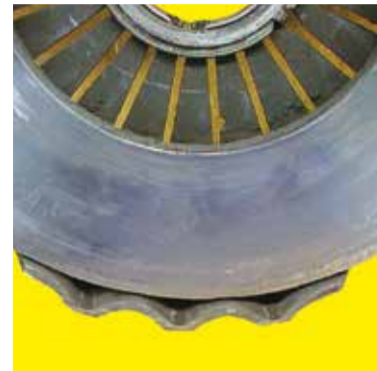
- Incisioni e vetrificazione sullo spingidisco

- Surriscaldamento
- Eccessiva usura delle superfici di attrito

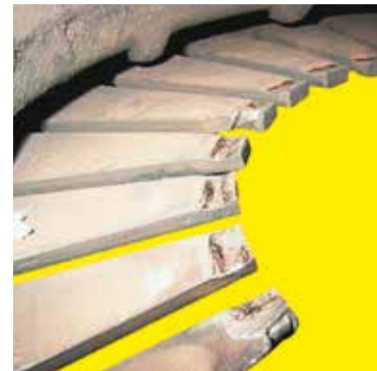
- Dita della molla a diaframma usurate

- Precarico non corretto

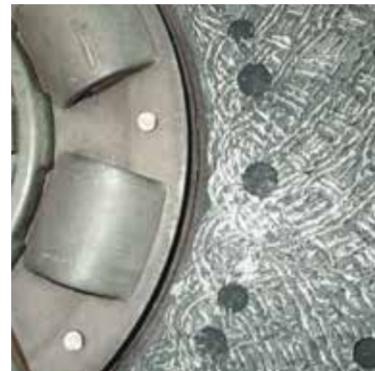
- Superfici di attrito vetrificate

- Olio sulle superfici a causa di un paraolio difettoso
- Diminuzione di attrito sulle superfici dovuto a un prolungato slittamento della frizione che ha generato surriscaldamento

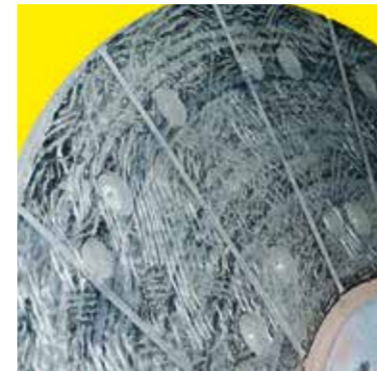
- Superficie di attrito lato volano incisa

- Volano giunto a fine vita e non sostituito

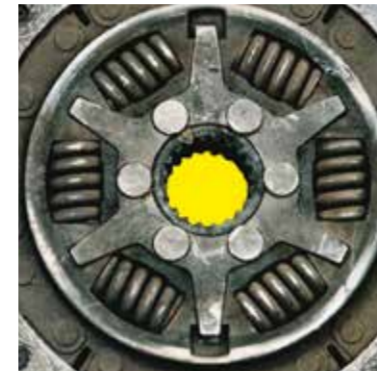
- Segni di usura sullo smorzatore di vibrazioni torsionali

- Montaggio scorretto del disco condotto (installato in senso inverso)
- Disco condotto o frizione non corretti per l'applicazione

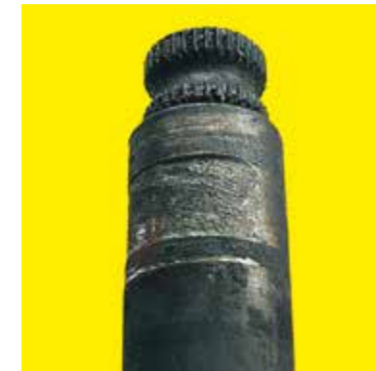
- Usura sull'albero di disinnesto

- Mancanza di lubrificazione dei cuscinetti dell'albero di disinnesto
- Eccessiva usura dell'albero e/o dei suoi cuscinetti

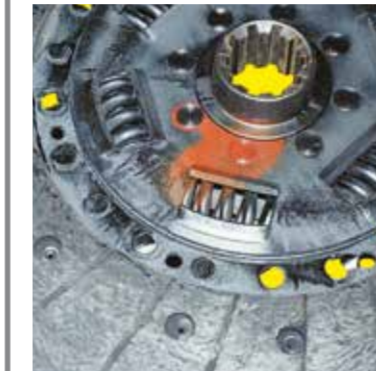
- Superfici di attrito vetrificate

- Surriscaldamento
- Olio sulle superfici a causa di un paraolio difettoso
- Cuscinetto reggispinta indurito o difettoso

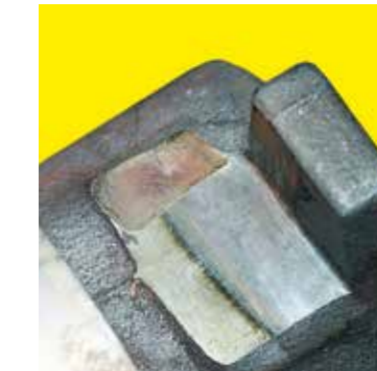
- Superficie di accoppiamento del cuscinetto con la forcella danneggiata

- Usura della forcella
- Usura del manicotto guida
- Usura dei cuscinetti dell'albero di disinnesto

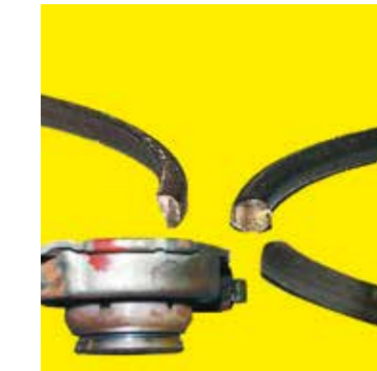
- Anello di bloccaggio del cuscinetto di disinnesto usurato

- Sistema di disinnesto difettoso (precarico insufficiente)

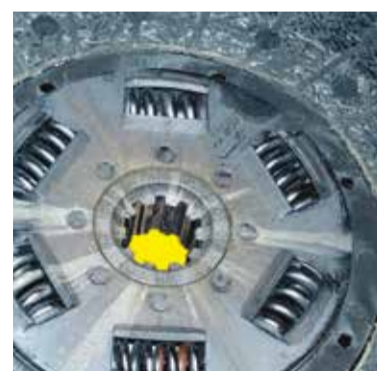
- Olio o grasso sulle superfici di attrito

- Eccessivo impiego di grasso sul profilo del mozzo: il grasso in eccesso non è stato rimosso ed è fuoriuscito imbrattando la frizione

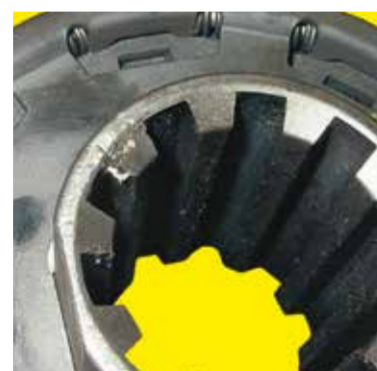
- Profilo del mozzo danneggiato

- Montaggio non corretto (l'albero del cambio è stato forzato nel piatto condotto quando non era allineato)
- Utilizzo di un componente non corretto

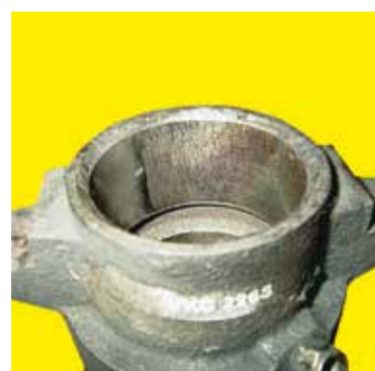
- Forchetta di disinnesto usurata

- Supporti usurati
- Manicotto usurato

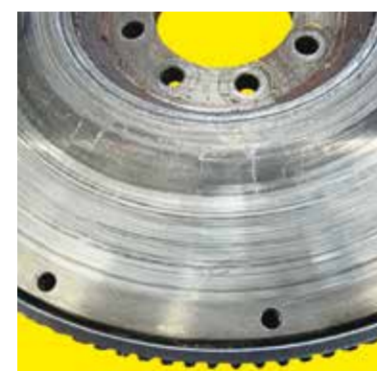
- Superfici del volano vetrificato e inciso

- Volano giunto a fine vita e non sostituito

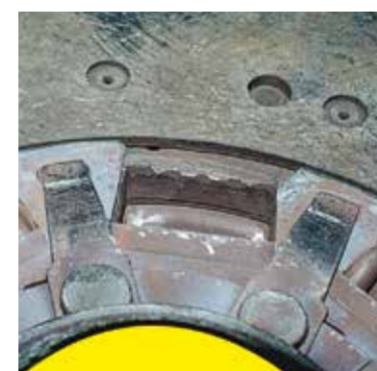
- Molle torsionali non più in sede

- Presenza di olio sulle superfici
- Centralina motore rimappata non correttamente
- Sistema di disinnesto difettoso
- Utilizzo di un disco scorretto
- Errore di guida che genera vibrazioni eccessive

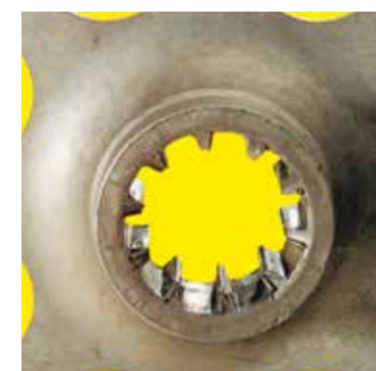
- Profili del mozzo lavorati su un solo lato, usura anomala sui profili con possibile rottura dello smorzatore torsionale

- Cuscinetto guida usurato
- Disallineamento del motore e della trasmissione

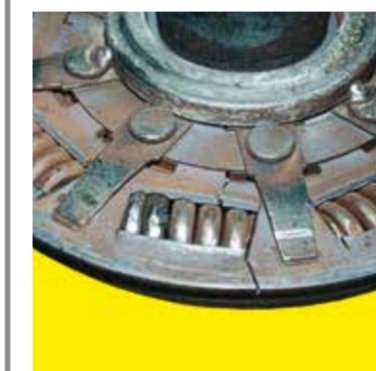
- Piatto di tenuta dello smorzatore torsionale rotto

- Errore di guida (guida a velocità motore troppo bassa)
- Utilizzo del ricambio non corretto

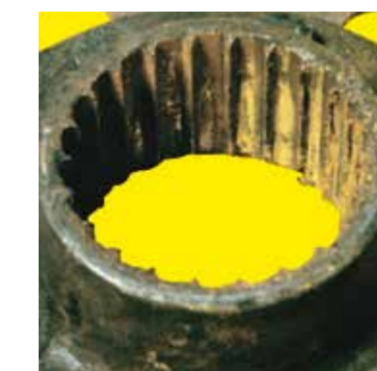
- Profili del mozzo lavorati

- Cuscinetto guida difettoso o mancante
- Vibrazioni eccessive
- Cuscinetto dell'albero di ingresso con gioco
- Disallineamento angolare o parallelo tra albero motore e albero trasmissione

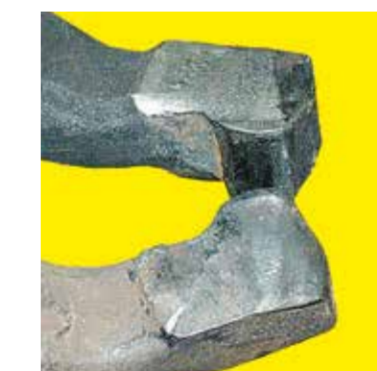
- Forcella di disinnesto usurata

- Sistema di disinnesto difettoso dovuto a un manicotto guida usurato
- Cuscinetti dell'albero di disinnesto usurati
