SERVIZIO INFORMAZIONE

Rullo tenditore 531 0264 10 e 531 0780 10

Prima del montaggio, controllare assolutamente il perno lato motore

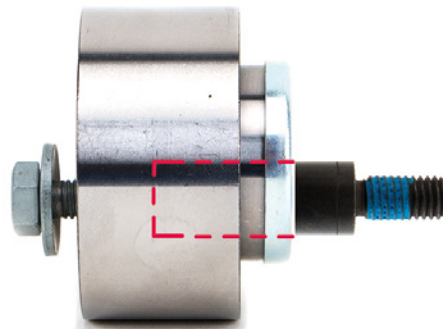
Figura 4: Rullo tenditore INA con vite di fissaggio e perno di montaggio in posizione di montaggio

Se il perno di montaggio risulta allentato, occorre fissarlo nuovamente con il sigillante corrispondente e alla coppia di serraggio prescritta.

In caso contrario, la cinghia dentata potrebbe danneggiarsi. Nell'ipotesi peggiore, anche il motore potrebbe risultarne danneggiato.
